**ARRÊTÉ DU MAIRE**  
**REGLEMENTATION DE LA CIRCULATION**  
**POUR CAUSE DE TRAVAUX**

# Compte-rendu VQSE

| Adresse | 22 Rue de<br>Laspiacères<br>31088<br>LEGUEVIN |

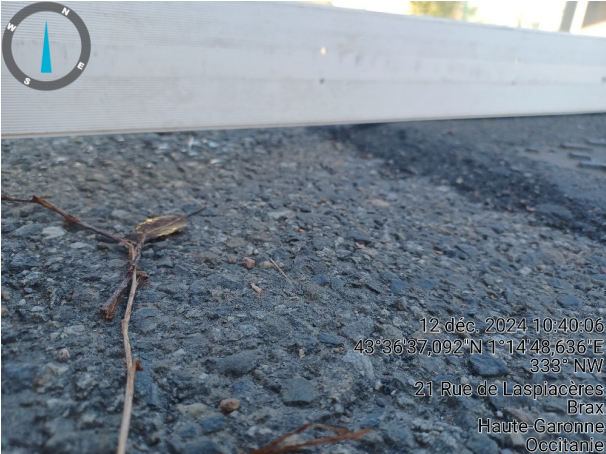
Nom photo : Capture.PNG

Légende photo : ref ouvrage ko

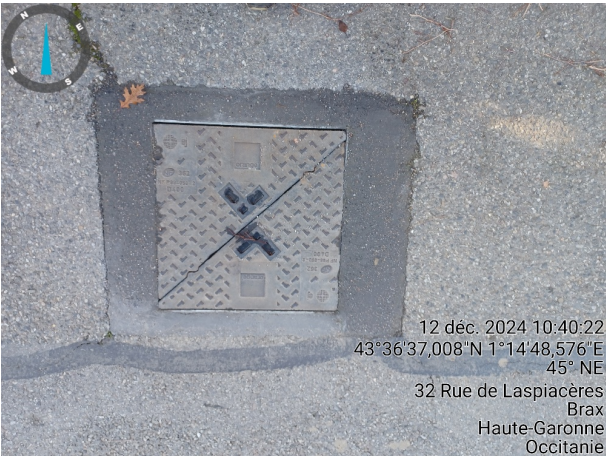
Nom photo :  
TimePhoto\_20241212\_104006\_resized.jp  
g

Légende photo : effleurement ko

| Element contrôlé | Poids | KO | OK | MG | Commentaire |
|---|---|---|---|---|---|
| IMPLANTATION CHAMBRES / NIVEAU / AFFLEUREMENT | 1 € | 1 | 0 | Non | ko |

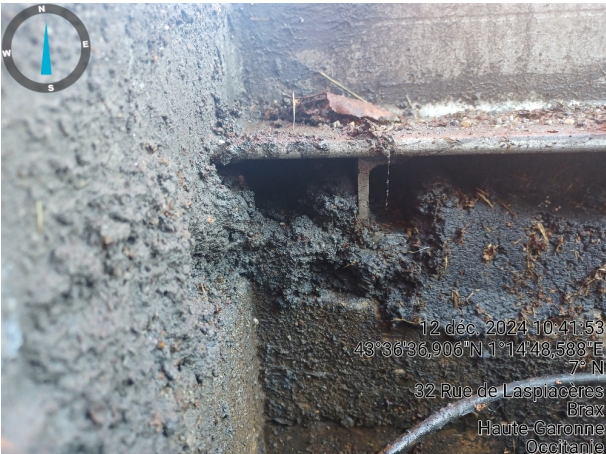
Nom photo :  
TimePhoto\_20241212\_104022\_resized.jp  
g

Légende photo : largeur découpe ko

| Element contrôlé | Poids | KO | OK | MG | Commentaire |
|---|---|---|---|---|---|
| DÉMONTAGE REVÊTEMENT, SOIN, LARGEUR, DÉCOUPES | 1 € | 1 | 0 | Non | largeur découpe ko |

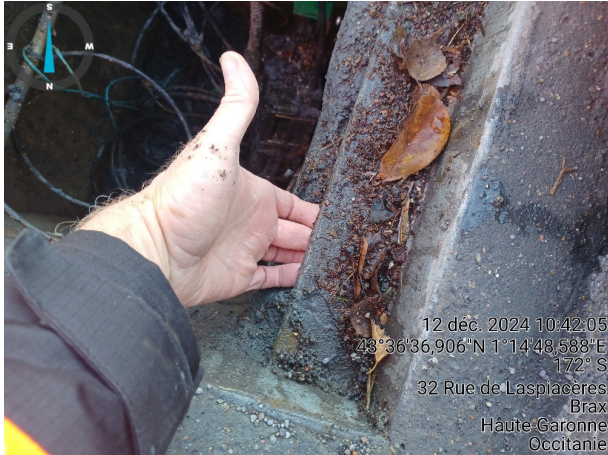
Nom photo :  
TimePhoto\_20241212\_104153\_resized.jp  
g

Légende photo : bourrage ko

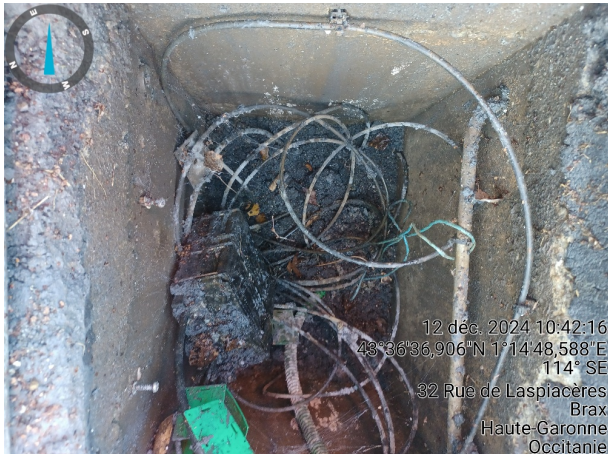
Nom photo :  
TimePhoto\_20241212\_104205\_resized.jp  
g

Légende photo : bourrage ko

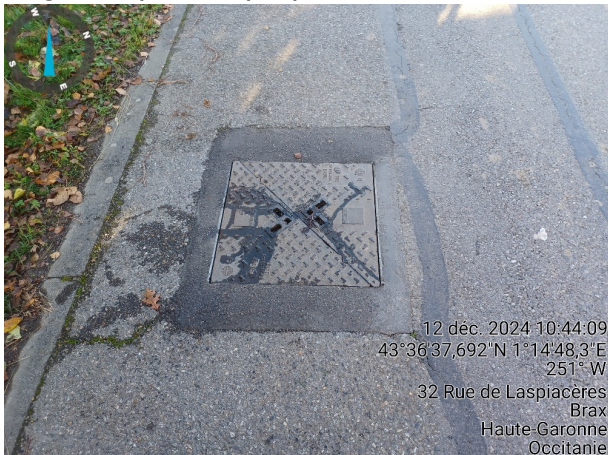
Nom photo :  
TimePhoto\_20241212\_104216\_resized.jp  
g

Légende photo : propreté ko

| Element contrôlé | Poids | KO | OK | MG | Commentaire |
|---|---|---|---|---|---|
| PROPRETE DU CHANTIER ET DE SON ENVIRONNEMENT | 1 € | 1 | 0 | Non | ko |
